PS-20261010-3456

100-نقطة فحص · تقرير فحص ما قبل البيع

## Toyota Land Cruiser 2021

خليجي · GXR V6 · Pearl white

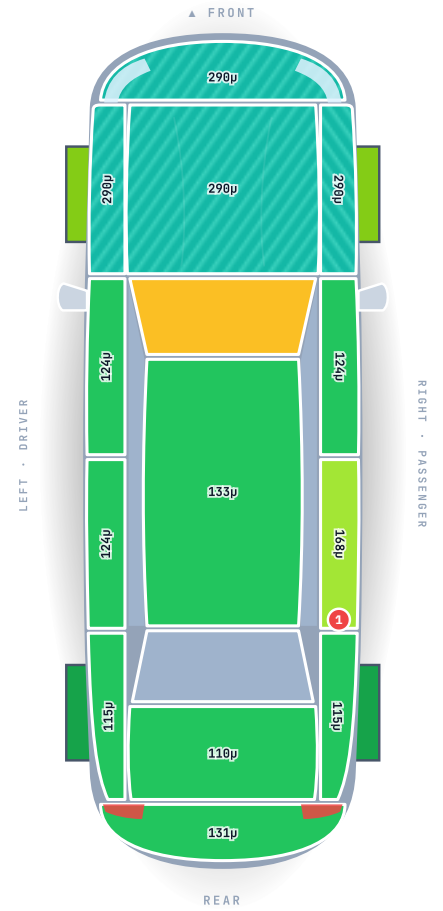
## خريطة الهيكل والصبغ

- أصلي + حماية PPF
- رتوش / إصلاح جزئي
- معيون / إصلاح ثقيل

- أصلي من المصنع
- مصبوغ
- قطعة مستبدلة

| العدد | حالة الصبغ | الموقع |
|---|---|---|
| | رتوش / إصلاح جزئي 1+ | الباب الخلفي الأيمن |
| | أصلي + حماية PPF | الررف الأمامي الأيسر |

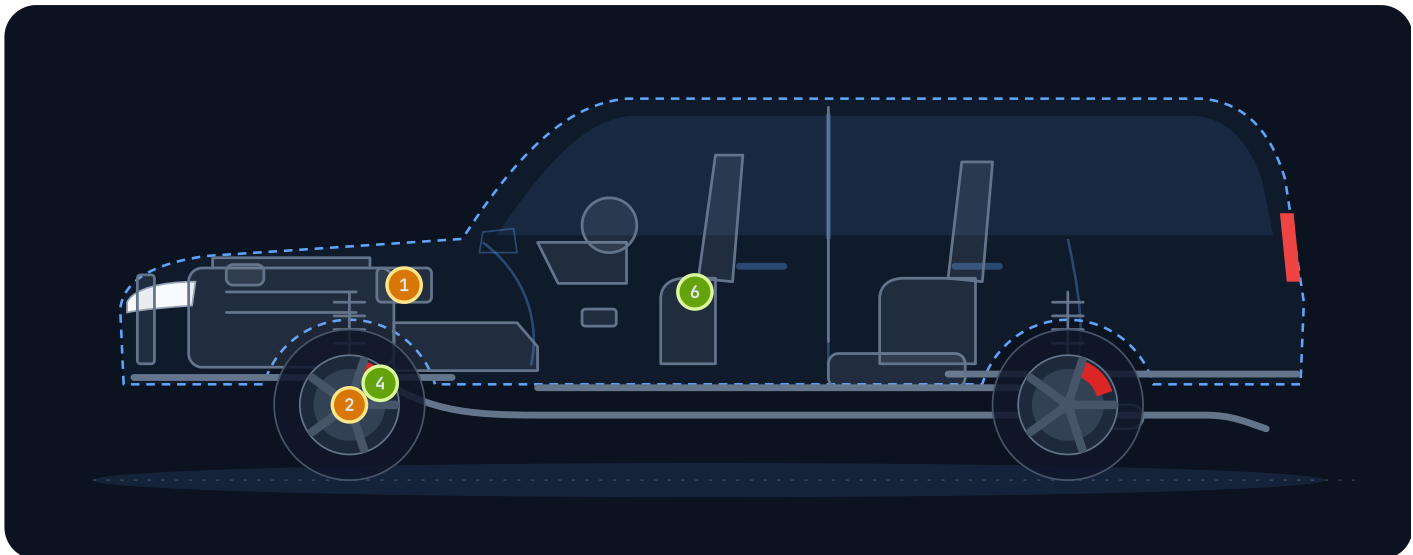
الأرقام تطابق قائمة الملاحظات أدناه. ملاحظات الهيكل تظهر على خريطة الصيغ.

المحرك والتبريد  
البطارية  
12.2-12.4 فولت

الفرامل والتوجيه والمساعدات  
الميزانية  
تسحب / الدركسون مائل

الفرامل والتوجيه والمساعدات  
فحمت الفرامل  
3-6 مم

الهيكل والصبغ  
الباب الخلفي الأيمن  
رتوش / إصلاح جزئي • خدش خفيف  
*.Small smart repair near the handle, colour match is good*

الهيكل والصبغ  
الزجاج الأمامي  
نقرة حصى

الداخلية والسلامة  
المقاعد والتنجيد  
استهلاك طبيعي
